## ***BASES PER A L'ALIENACIO DE BENS DE PROPIETAT DE LA FUNDACIÓ HOSPITAL SANT JOAN BAPTISTA DE SITGES***

## INFORME FASE 1

**Edifici finca a c/ Tacó nº 5 (t.m. SITGES, Barcelona)**

## INFORME: Due Diligence Tècnica

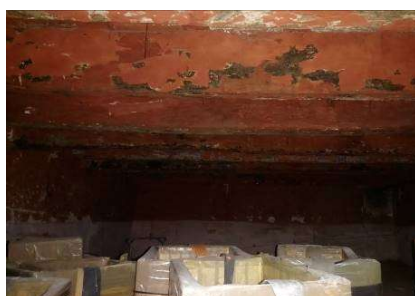
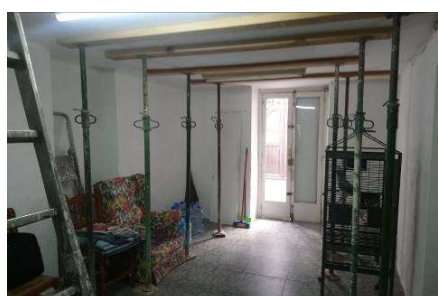
L'estructura d'aquesta planta és la que es troba en millor estat, donat el manteniment dels inquilins de l'habitatge. El forjat de la planta baixa està construït majoritàriament amb bigues de fusta massissa i entrebigat (contralaminades) ceràmic. Únicament s'ha pogut observar l'apuntament del forjat de la zona del comerç a causa de l'estat dels forjats superiors. L'estructura de la zona de la botiga està construïda a partir d'un forjat de bigues rastrelades de fusta massissa de 22x10cm amb entrebigat ceràmic, on posteriorment s'ha construït un forjat inferior a 40cm aproximadament de bigues de formigó de 16x8cm amb un entre-eix de 40cm.

**Imatges del estat actual de la zona de comerç**

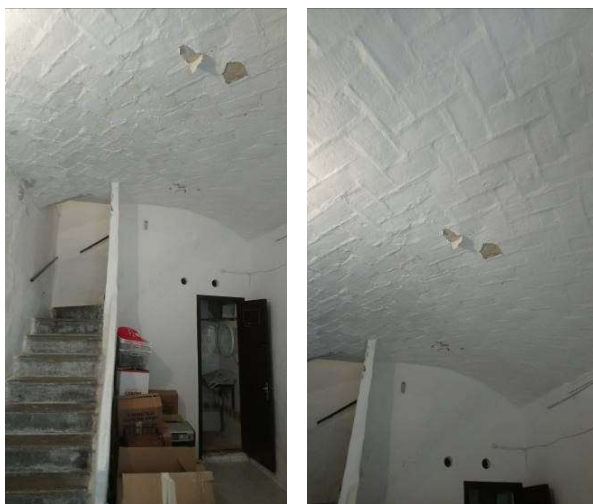
**Estat actual nucli d'escaleres**

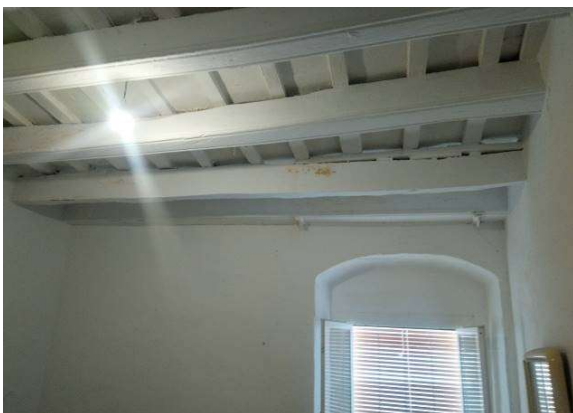
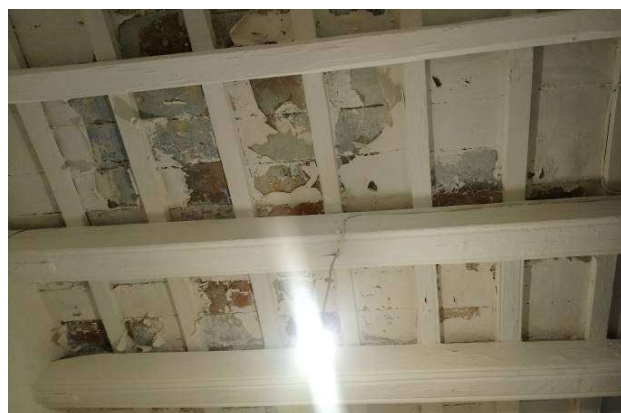
El forjat de l'habitació situada just a sobre del comerç de planta baixa, està construït amb un forjat de bigues de fusta massissa de 18x10cm i un entrebigat de 40-15cm aproximadament. S'ha pogut observar humitat en la zona del forjat pel que serà necessari la realització de cates en la estructura per poder conèixer l'estat específic dels elements. A la planta primera també s'ha estudiat el forjat de l'habitació contigua a la explicada amb anterioritat, composta per un entrellamat de bigues de fusta amb un cantell quadrat de 14x14cm aproximadament amb un entramat ceràmic de 60cm aproximadament.

**Imatges del estat actual del forjat de planta primera.**

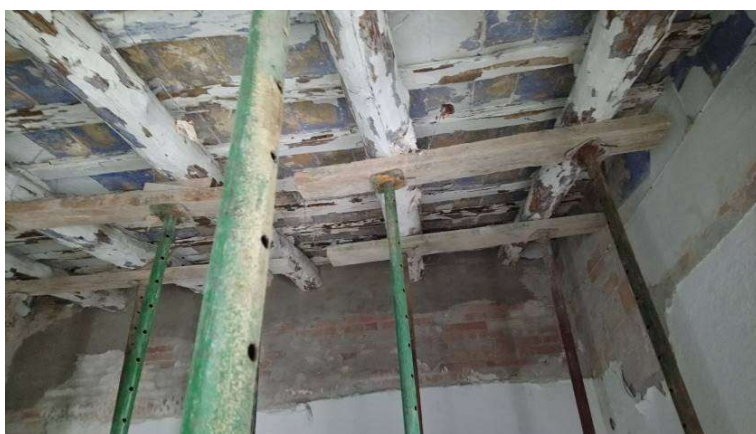
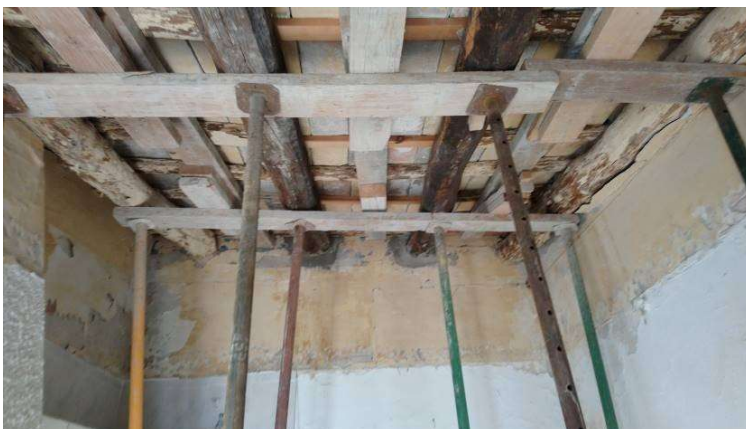
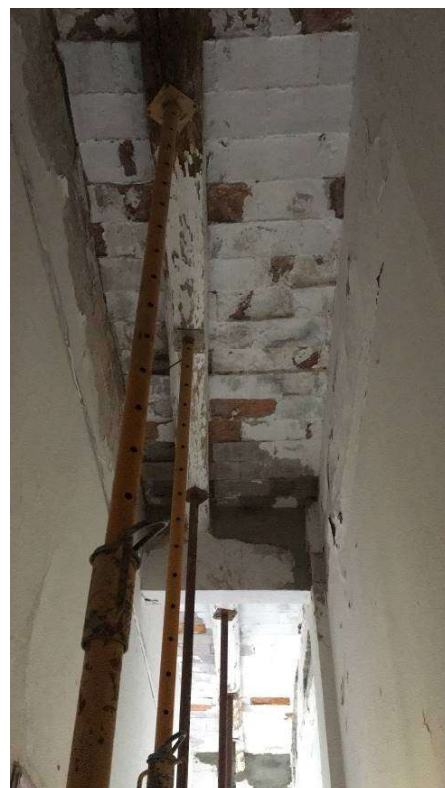
Posteriorment, a l'estructura de la planta segona aquesta composta per forjats inclinats amb una altura de 3,90m en el punt més baix, com estructura de bigues de fusta massissa de cantell circular de 16cm de diàmetre aproximadament i amb entrebigats ceràmics. S'ha pogut observar apuntalaments en pràcticament totes les estances d'aquesta planta a causa del mal estat de l'estructura. (humitats i podridura).

Imatges de l'estat actual del forjat de planta segona.

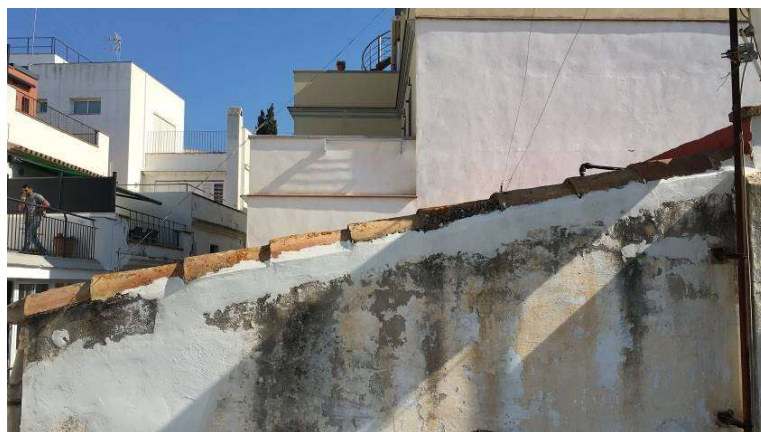
Els acabats de les façanes i les cobertes es troben degradats, especialment la zona de les cobertes a conseqüència de seva antiguitat major a 100 anys, que presenten diferents punts de filtracions.

**Imatge de la coberta presa des de la terrassa de la planta segona.**

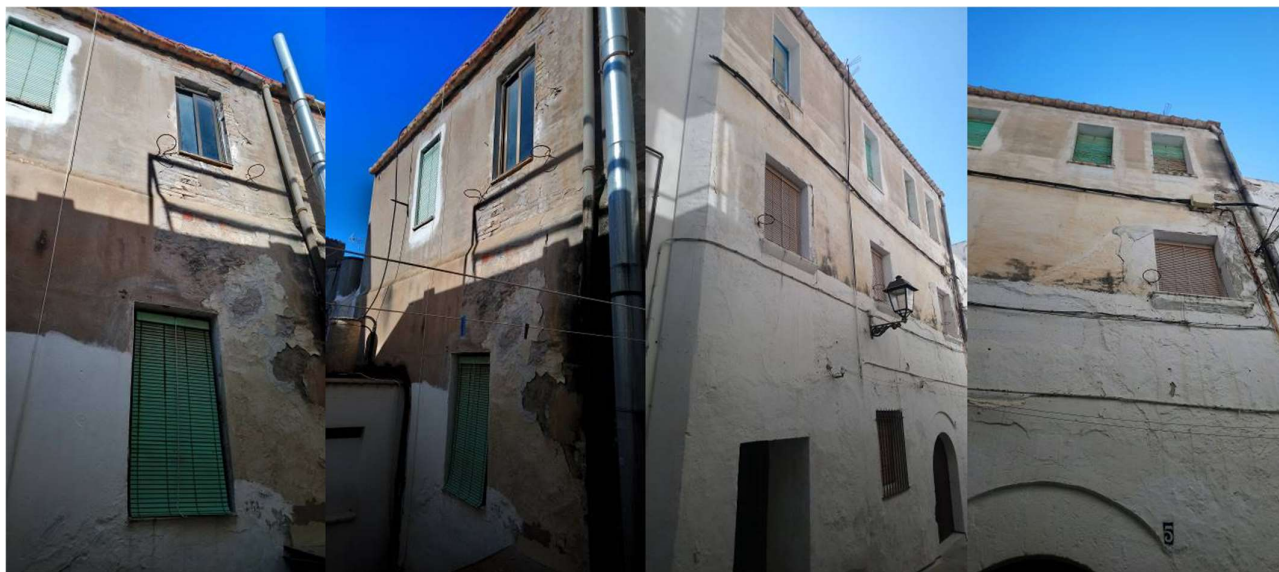
El canal de recollida d'aigües és ceràmic i presenta un estat degradat que provoca la filtració de la humitat en la façana, en la qual s'observa que l'enlluït de guix s'ha caigut.

S'ha pogut observar en la façana posterior que dona al pati interior, esquerrer i fissures, zona sense pintura i maons sense morter d'unió a la zona de la façana a partir de la planta primera. Aquesta façana presenta un estat de degradació avançat que ha arribat fins a tal punt que es preveu que haguí pogut afectar al suport base de l'edifici. Aquest tram de façana com s'ha comentat amb anterioritat únicament disposa de 15cm.

**Imatges de l'estat actual de la façana**

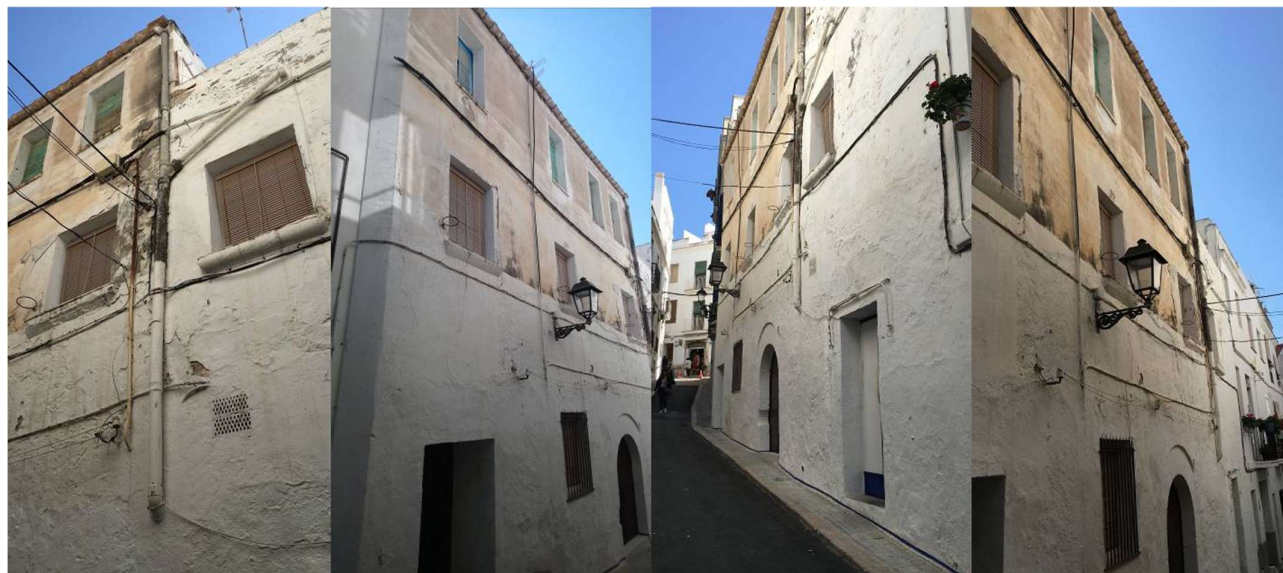
La façana principal de l'edifici que dona al carrer Tacó te uns acabats enlluïts de diferents materials i textures irregulars, amb fragments reparats parcialment que ponen de manifest desnivells importants i falta d'adherència al suport base. Únicament la part de la planta és la que es troba en bon estat donat el manteniment que han realitzat els inquilins de l'habitatge. En la planta primera existeix una zona amb despreniments al voltant dels baixants pluvials de microcement que es troben en un estat obsolet i com a conseqüència es filtra la humitat a la façana. La façana està recorreguda per diverses instal·lacions, que són les que presenten major deteriorament i risc per a les persones, ja que hi ha cables antics que el seu recorregut passa per la zona d'accés de l'habitatge de la planta baixa, que dificulta les operacions de manteniment de la façana.

D'altra banda, la barana de la terrassa de la segona planta que dona amb el carrer Tacó, es troba bastant degradada com a conseqüència a què els maons ceràmics s'estan desgastant a causa de la humitat i del pas del temps.

**Imatges de la façana principal del carrer Tacó**

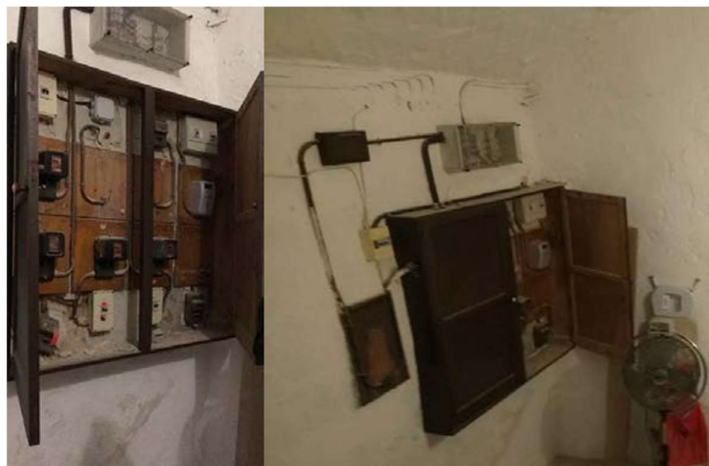
Els altres comptadors de l'edifici es troben dins d'un gran armari de fusta, fora de normativa, situat al nucli de les escales de l'edifici. Els comptadors centralitzats, anteriorment disposaven d'un quadre general amb un diferencial i un interruptor general per una sola línia d'habitatge. Actualment alguns comptadors han desaparegut i els quadres generals dels altres comptadors estan precintats.

**Imatges de l'estat actual del quadre elèctric.**

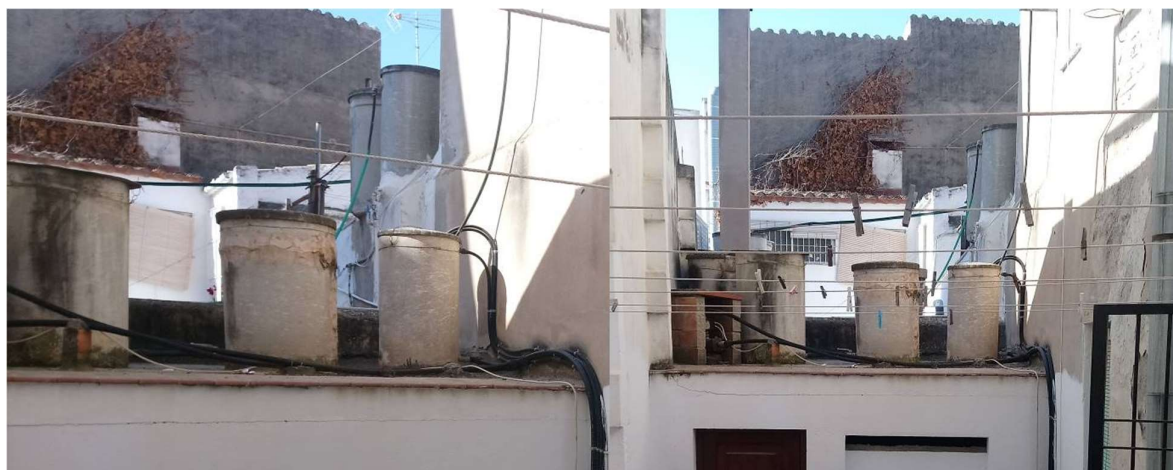
Instal·lació d'aigua: El subministrament d'aigua es realitza mitjançant dipòsits de fibrociment que queden exposats a la intempèrie i al terra de la coberta. Els dipòsits que donen servei a la planta baixa i planta primera estan situats sobre el sostre del volum dreta del pati interior de parcel·la. Els dipòsits que donaven servei a la planta segona estan situats a la part alta de l'edifici i són accessibles des de la terrassa de la segona planta, que es troba en sense ús i obsolets.

**Imatges dels dipòsits d'aigua de fibrociment**
